# LEGEPLADSINSPEKTION

Udført for:  
Fredensbjergparken

## Inspektionstype: Årlig hovedinspektion

Rapportnr.: RSM1142

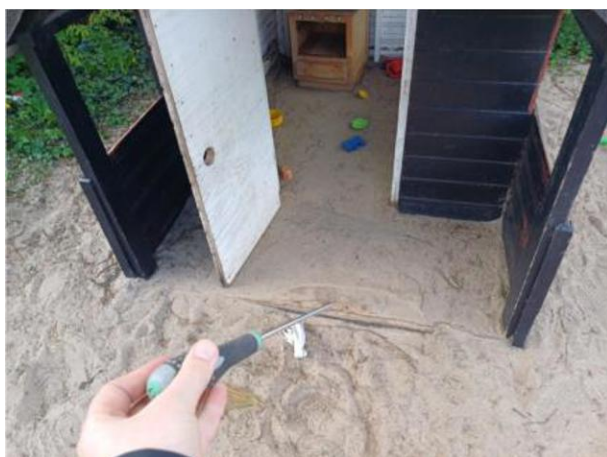
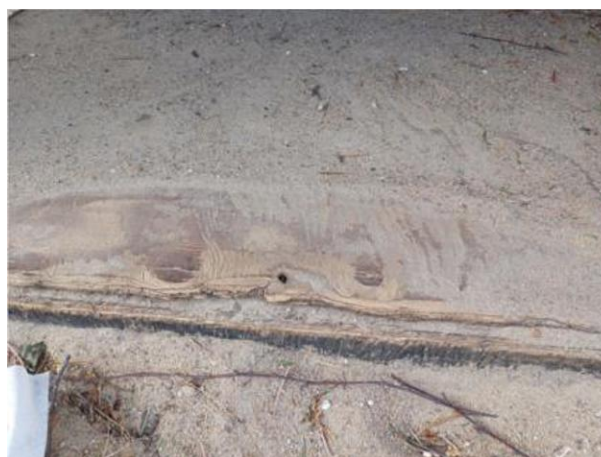
Risikovurdering: 4 - Lav

Beskrivelse	Der er slid i viste komponenter/dele af redskabet. Se bemærkning. Korrigerende vedligeholdelse
Status	Åben
Bemærkninger	Der er konstateret slid i gulvet.
Tiltag	
Tiltagsbemærkninger

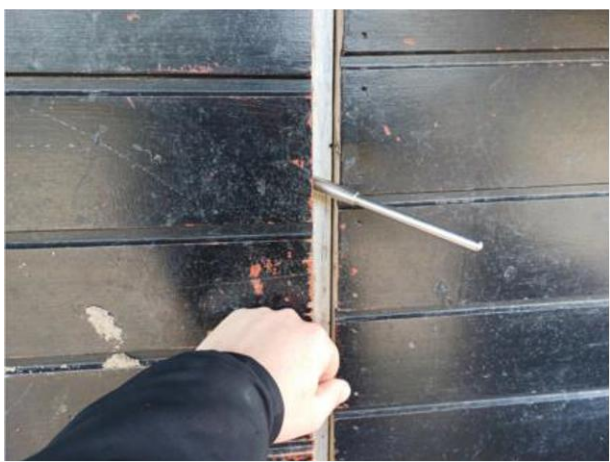
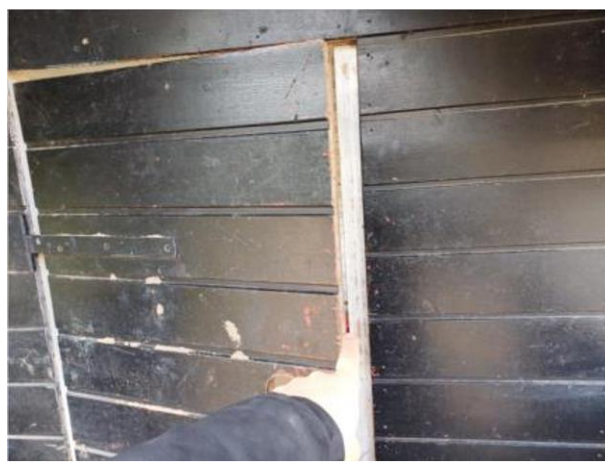
Anmærkning		Risikovurdering: 4 - Lav
Beskrivelse	Der er mulighed for fingerklemning imellem viste bevægelige dele. Bevægelige åbninger som den viste skal have et mindstemål på min. 12mm. EN1176 Del 1 Pkt. 4.2.7.6 Fastklemning af fingre	
Status	Åben	
Bemærkninger	Dette er konstateret ved karm og dør.	
Tiltag		
Tiltagsbemærkninger

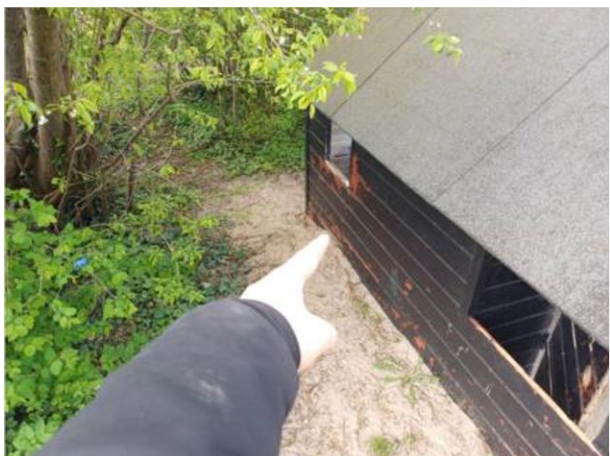
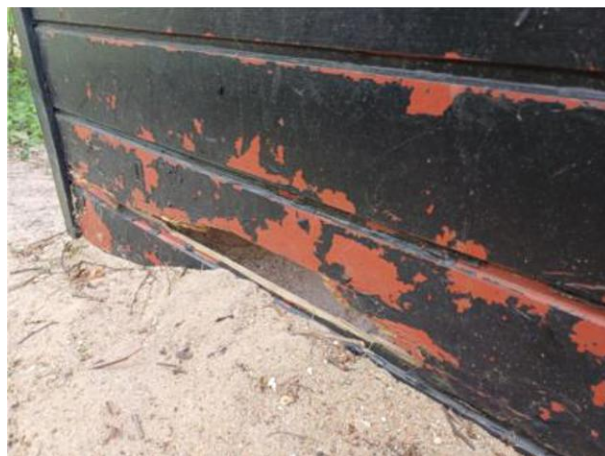
Anmærkning		Risikovurdering: 4 - Lav
Beskrivelse	Korrigerende vedligeholdelse	
Status	Åben	
Bemærkninger	Der viste brædder er flækket.	
Tiltag		
Tiltagsbemærkninger

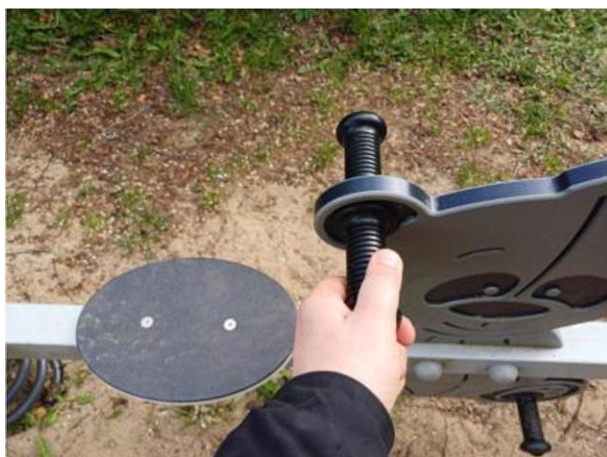
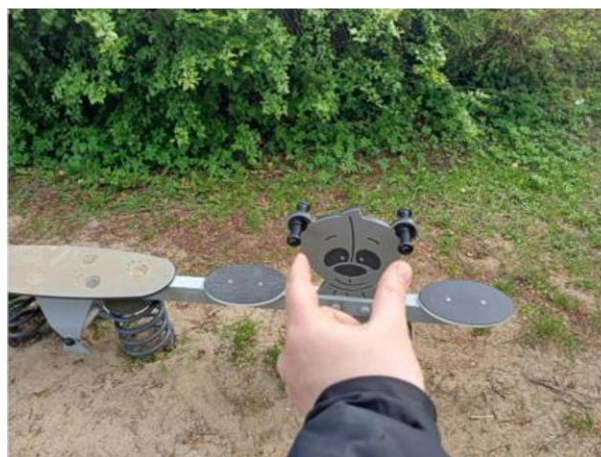
Risikovurdering: 5 - Ubetydelig

Beskrivelse	Viste komponenter er løse og bør derfor efterspændes. Rutinemæssig vedligehold bør bl.a. omfatte efterspænding af befæstelselementer. Rutinemæssig vedligeholdelse
Status	Åben
Bemærkninger	De to viste håndtag er lidt løse.
Tiltag	
Tiltagsbemærkninger

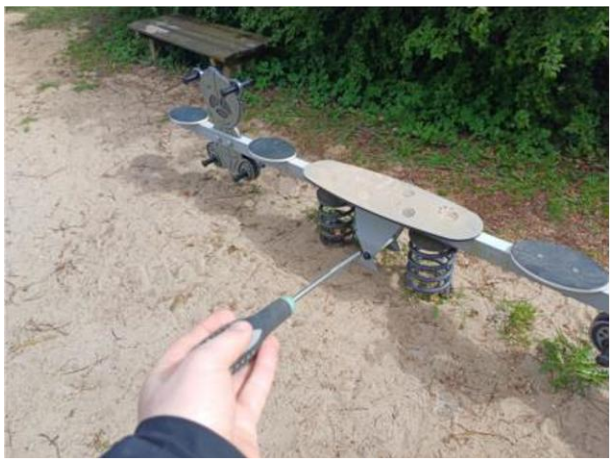
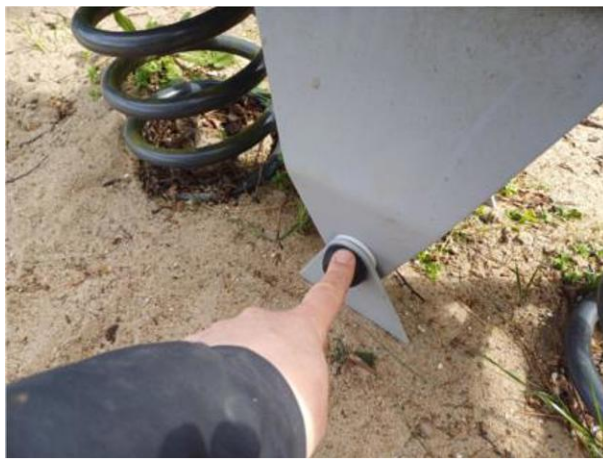
Anmærkning	Risikovurdering: 4 - Lav
Beskrivelse	Viste komponenter er løse og bør derfor efterspændes. Rutinemæssig vedligehold bør bl.a. omfatte efterspænding af befæstelselementer. Rutinemæssig vedligeholdelse
Status	Åben
Bemærkninger	Beslaget trænger til at blive efterspændt.
Tiltag	
Tiltagsbemærkninger

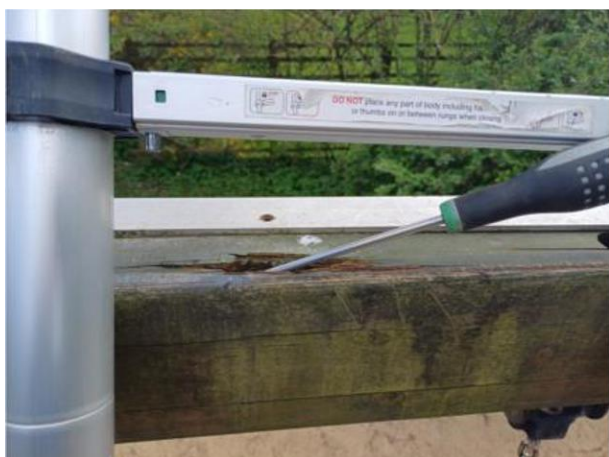
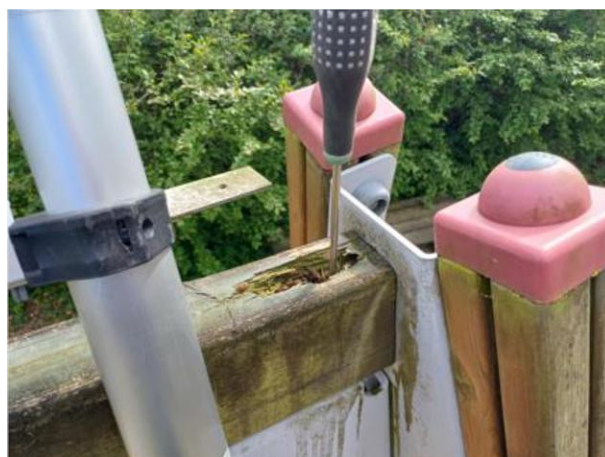
Anmærkning		Risikovurdering: 3 - Uønsket
Beskrivelse	En skruestrækker kan presses ind i viste trækomponenter som er i forfald. Korrigerende vedligeholdelse	
Status	Åben	
Bemærkninger	Der er konstateret råd i overliggeren. Bør udskiftes.	
Tiltag		
Tiltagsbemærkninger

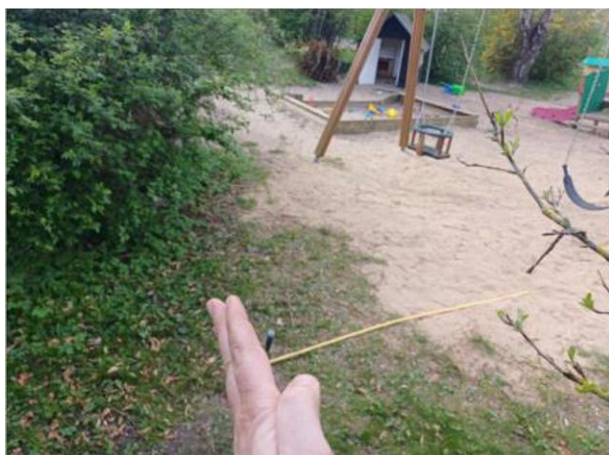
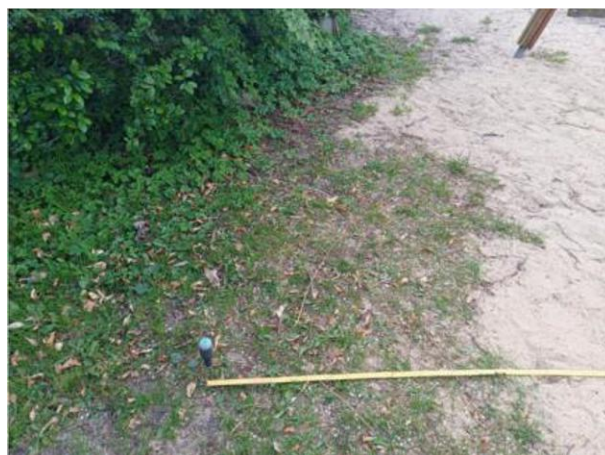
Anmærkning		Risikovurdering: 4 - Lav
Beskrivelse	Udstrækningen af faldunderlaget under gyngen er ikke stort nok. Faldunderlaget skal min. være længden på en gynges ophæng $\times 0,867 + 175\text{cm}$ når der ikke er en hård kant. Resultatet er afstanden fra gyngens centrum til afslutningen af faldunderlaget i begge gyngeretninger. Der til skal der lægges 50cm, som ikke må indeholde nogen forhindringer. EN1176 Del 2 Pkt. 4.10.2.1 Mål på faldrum og stødområde	
Status	Åben	
Bemærkninger	Der skal være faldunderlag mindst 300cm i hver retning.	
Tiltag		
Tiltagsbemærkninger

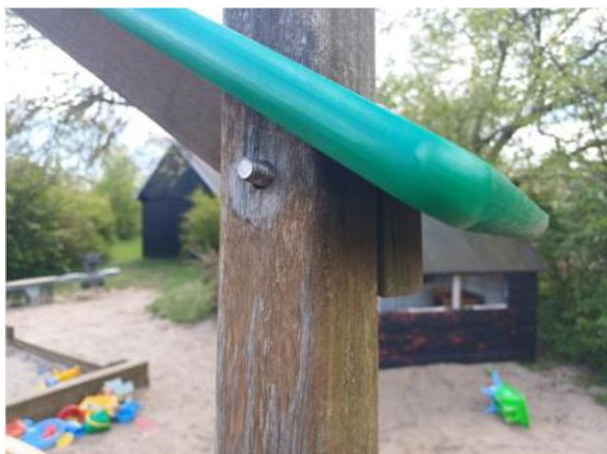
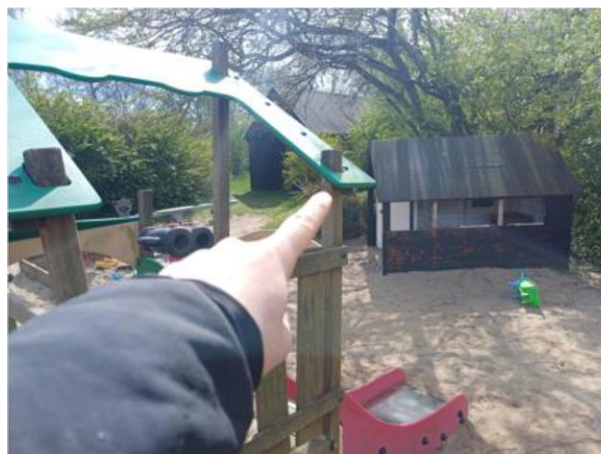
Risikovurdering: 4 - Lav

Beskrivelse	Der mangler dækhætte på redskabet. Korrigerende vedligeholdelse
Status	Åben
Bemærkninger	Der mangler en dækhætte så der er udstikende boltgevind.
Tiltag	
Tiltagsbemærkninger

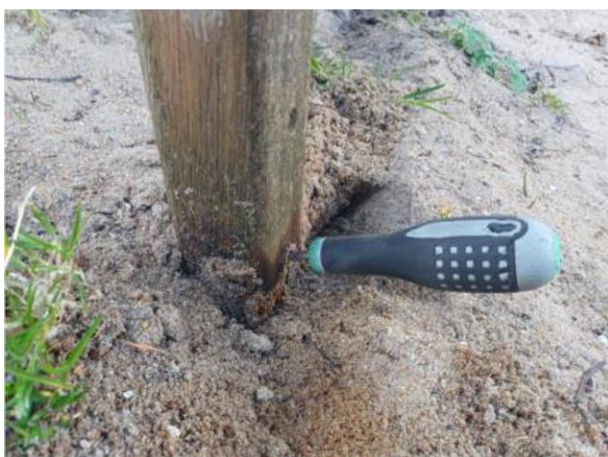
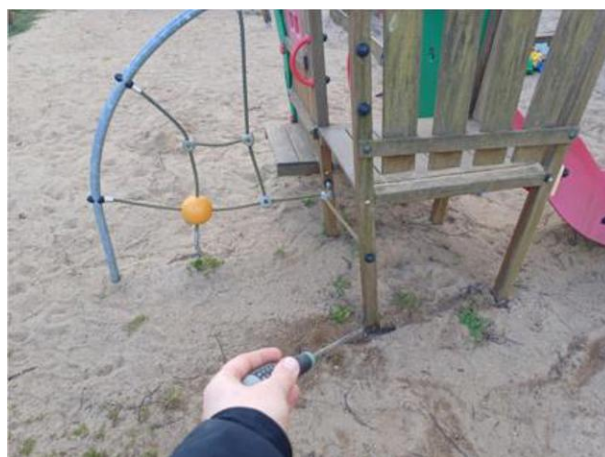
**Anmærkning**
**Risikovurdering: 3 - Uønsket**

Beskrivelse	En skruetrækker kan presses ind i viste trækomponenter som er i forfald. Korrigerende vedligeholdelse
Status	Åben
Bemærkninger	Der er konstateret råd i flere stolper.
Tiltag	
Tiltagsbemærkninger

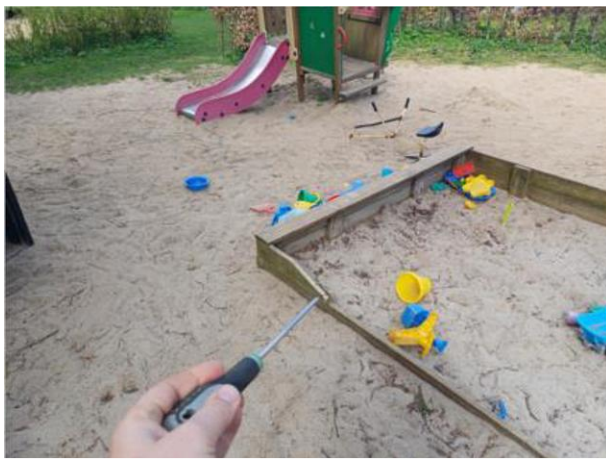
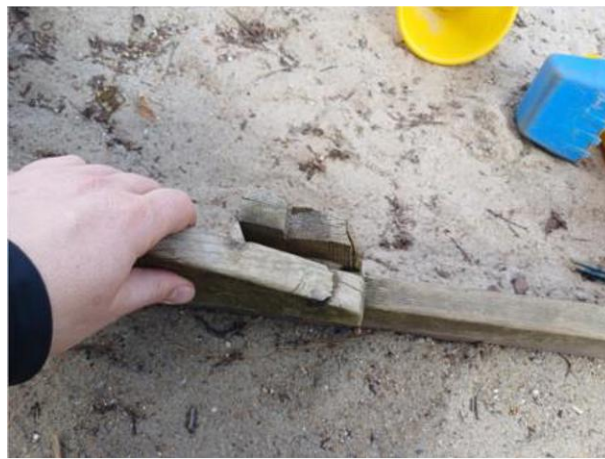
Anmærkning		Risikovurdering: 4 - Lav
Beskrivelse	Viste komponenter er løse og bør derfor skrues fast igen. Rutinemæssig vedligehold bør bl.a. omfatte efterspænding af befæstelseselementer. Rutinemæssig vedligeholdelse	
Status	Åben	
Bemærkninger	Det viste bræt er løst.	
Tiltag		
Tiltagsbemærkninger

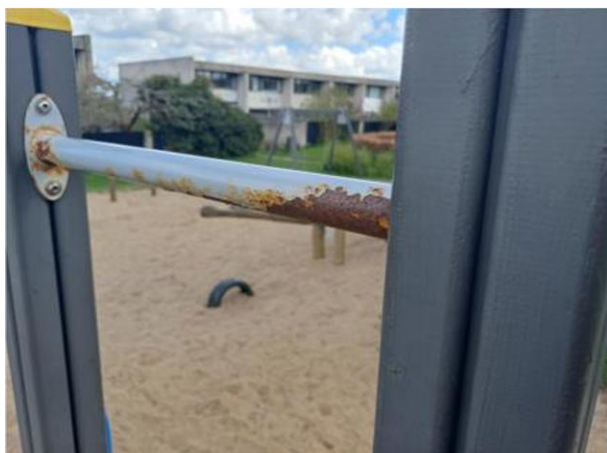
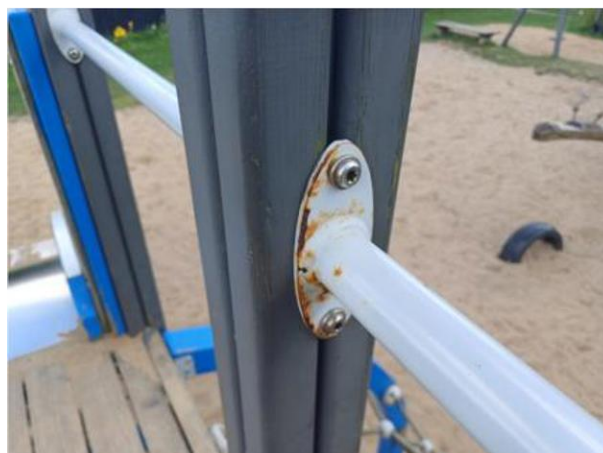
Risikovurdering: 4 - Lav

Beskrivelse	Viste metaldele viser tegn på rust. Metaldele skal være bestandige over for atmosfæriske påvirkninger og katodisk korrosion. EN1176 Del 1 Pkt. 4.1.4 Metaller
Status	Åben
Bemærkninger	Der er konstateret rust flere steder på stålet.
Tiltag	
Tiltagsbemærkninger

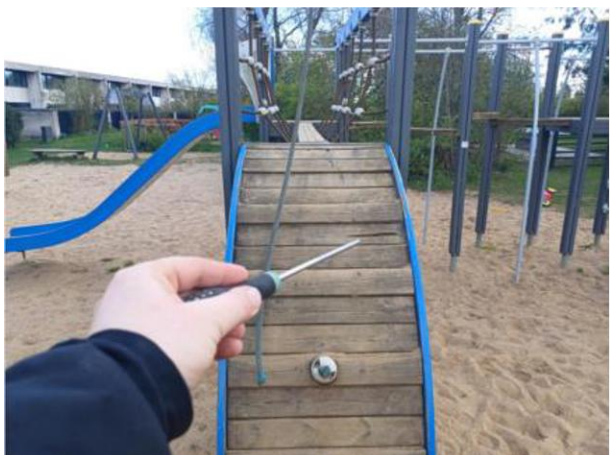
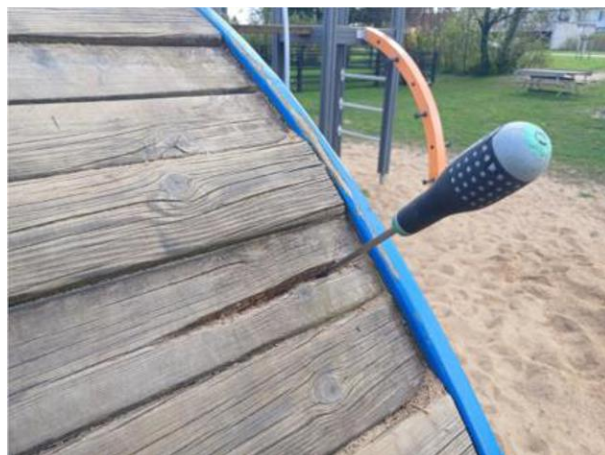
Anmærkning		Risikovurdering: 4 - Lav
Beskrivelse	En skruetrækker kan presses ind i viste trækomponenter som er i forfald. Korrigerende vedligeholdelse	
Status	Åben	
Bemærkninger	Der er konstateret forfald i det viste bræt.	
Tiltag		
Tiltagsbemærkninger

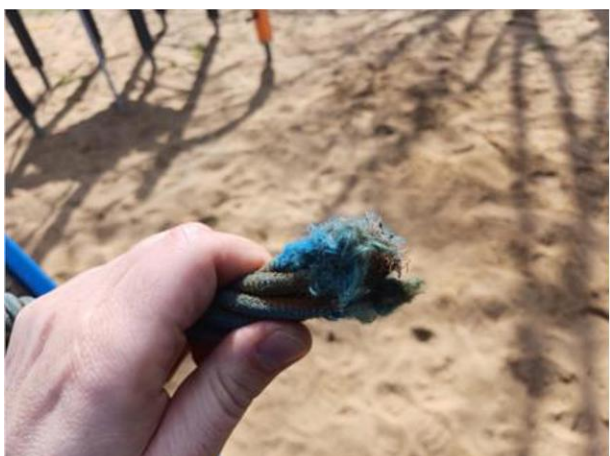
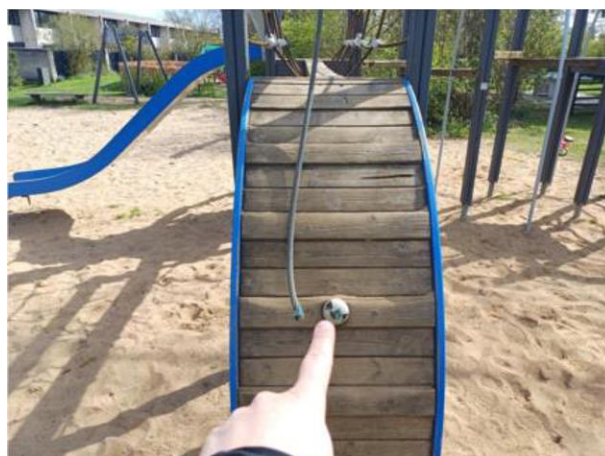
Anmærkning		Risikovurdering: 3 - Uønsket
Beskrivelse	Korrigerende vedligeholdelse	
Status	Åben	
Bemærkninger	Tovet er knækket og der er udstikkende wire fra tovet.	
Tiltag		
Tiltagsbemærkninger

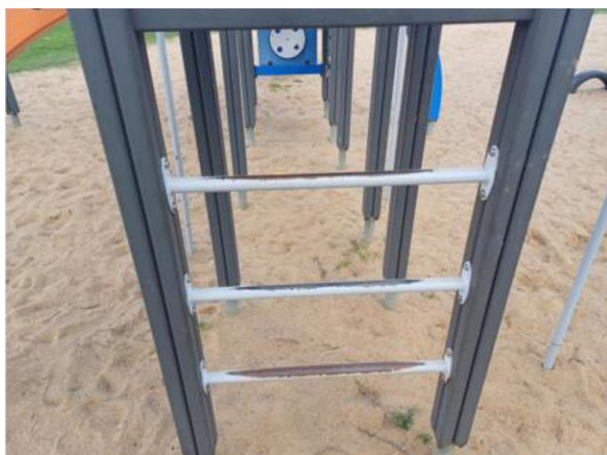
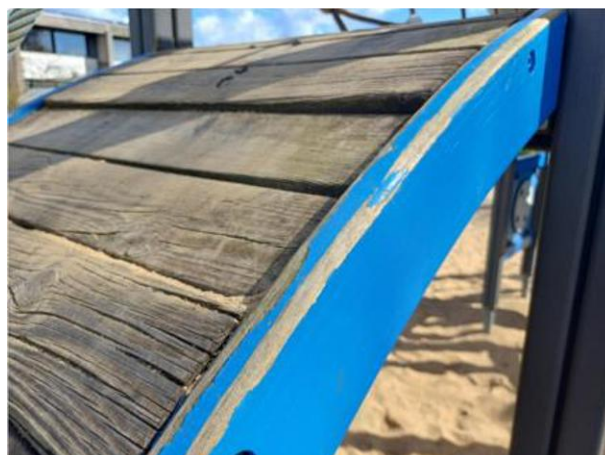
Anmærkning		Risikovurdering: 4 - Lav
Beskrivelse	Der er brud på redskabets overfladebehandling. Redskabets levetid forringes når overfladebehandlingen er brudt. Rutinemæssig vedligehold bør bl.a. omfatte vedligehold og nymaling af overflader. Rutinemæssig vedligeholdelse	
Status	Åben	
Bemærkninger	Redskabet er slidt flere steder.	
Tiltag		
Tiltagsbemærkninger

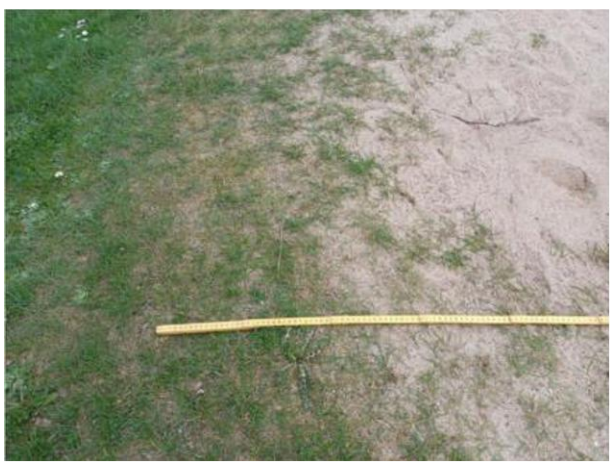
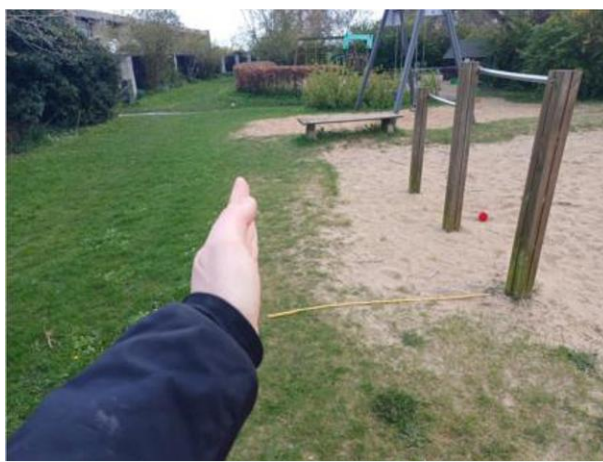
Anmærkning		Risikovurdering: 4 - Lav
Beskrivelse	Udstrækningen af faldunderlaget omkring legeredskabet er for lille. Faldunderlagets udstrækning skal her min. være 150cm. EN1176 Del 1 Pkt. 4.2.8.2.4 Stødområdets udstrækning samt Figur 17	
Status	Åben	
Bemærkninger	Her skal være 150cm .	
Tiltag		
Tiltagsbemærkninger

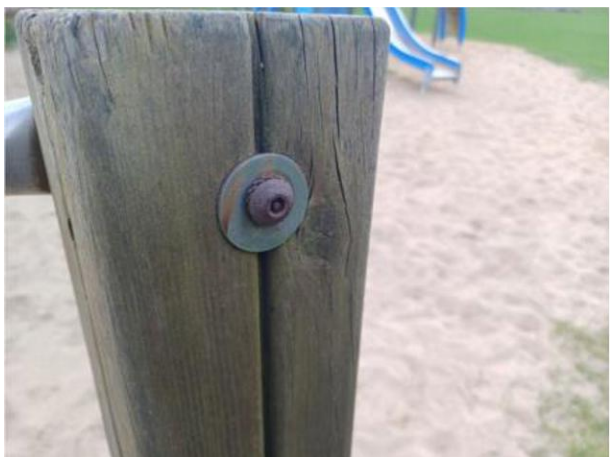
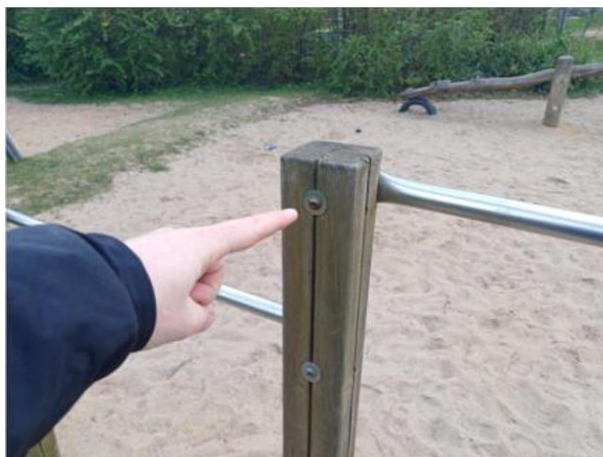
Anmærkning		Risikovurdering: 4 - Lav
Beskrivelse	Viste metaldele viser tegn på rust. Metaldele skal være bestandige over for atmosfæriske påvirkninger og katodisk korrosion. EN1176 Del 1 Pkt. 4.1.4 Metaller	
Status	Åben	
Bemærkninger	Der er flere rustne skruer.	
Tiltag		
Tiltagsbemærkninger

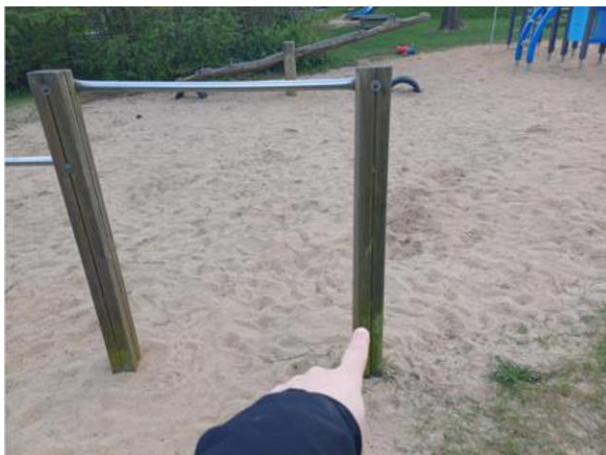
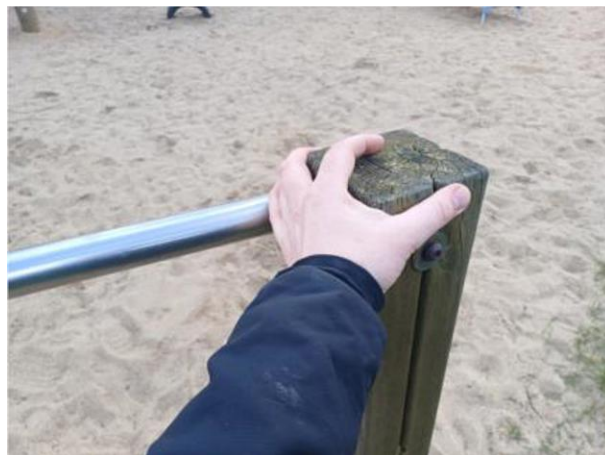
Anmærkning		Risikovurdering: 4 - Lav
Beskrivelse	Redskabet virker ustabil. Redskabet bevæger sig meget når man skubber til det og under brug. EN1176 Del 1 Pkt. 4.2.2 Konstruktionsintegritet EN1176 Del 7 Pkt. 8.2.7 Korrigerende vedligeholdelse	
Status	Åben	
Bemærkninger	Den viste stolpe er lidt løs ved terræn.	
Tiltag		
Tiltagsbemærkninger

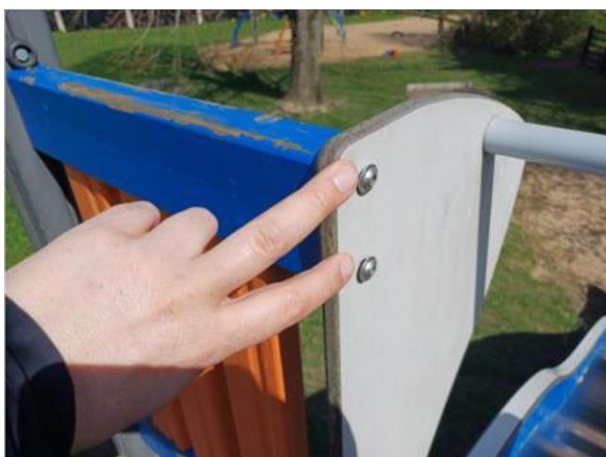
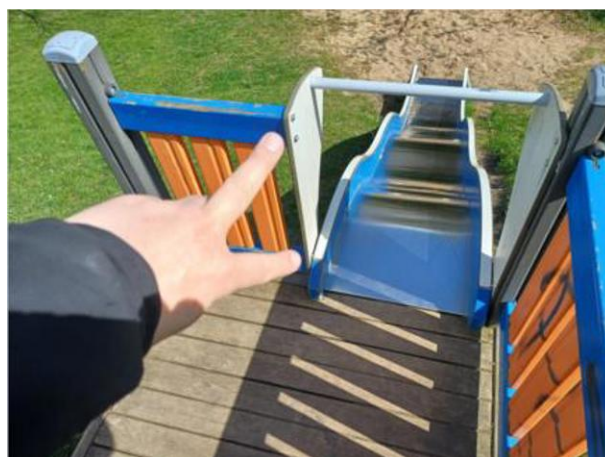
Anmærkning		Risikovurdering: 3 - Uønsket
Beskrivelse	Viste komponenter er løse og bør derfor efterspændes. Rutinemæssig vedligehold bør bl.a. omfatte efterspænding af befæstelselementer. Rutinemæssig vedligeholdelse	
Status	Åben	
Bemærkninger	Sideafskærmningen er løs og bør efterspændes.	
Tiltag		
Tiltagsbemærkninger

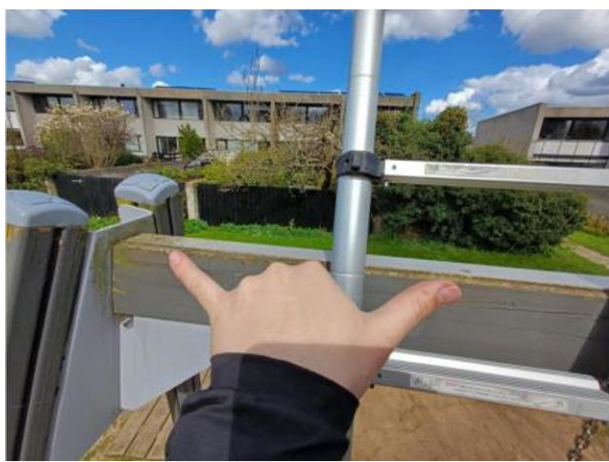
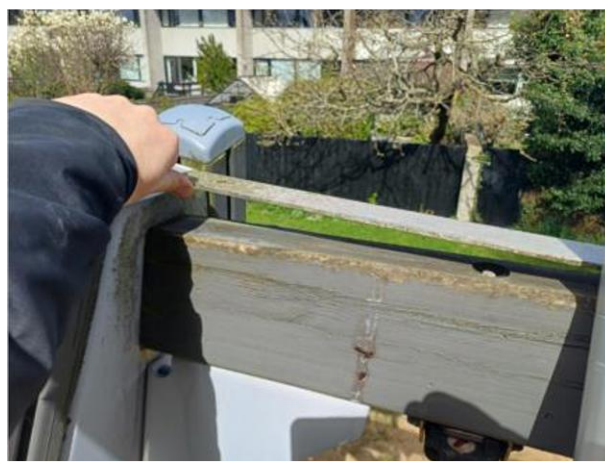
Anmærkning	Risikovurdering: 4 - Lav
Beskrivelse	Viste komponenter er løse og bør derfor skrues fast igen. Rutinemæssig vedligehold bør bl.a. omfatte efterspænding af befæstelselementer. Rutinemæssig vedligeholdelse
Status	Åben
Bemærkninger	Aluskinnen mangler 2 skruer.
Tiltag	
Tiltagsbemærkninger
