# LEGEPLADSINSPEKTION

Udført for:  
Fredensbjergparken

## Inspektionstype: Årlig hovedinspektion

Rapportnr.: RSM1142

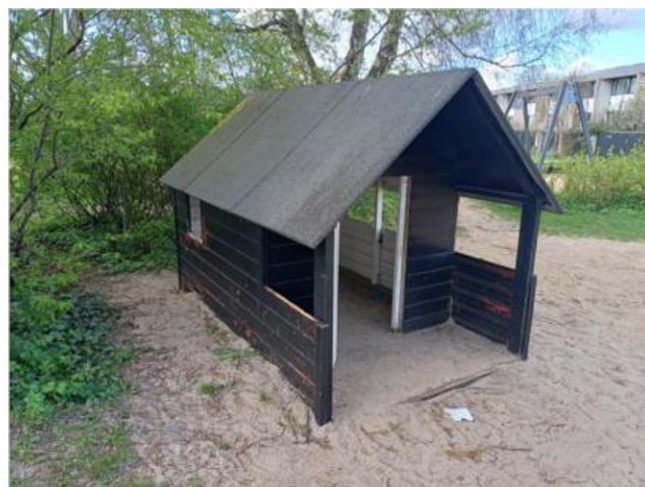
Navn: Legehus  
 Redskabsnr.: Legeplads 1 (Lille).3  
 Materiale: Træ  
 Småbørn  
 Store børn

Risikovurdering: 4 - Lav

Beskrivelse	Der er slid i viste komponenter/dele af redskabet. Se bemærkning. Korrigerende vedligeholdelse
Status	Åben
Bemærkninger	Der er konstateret slid i gulvet.
Tiltag	
Tiltagsbemærkninger

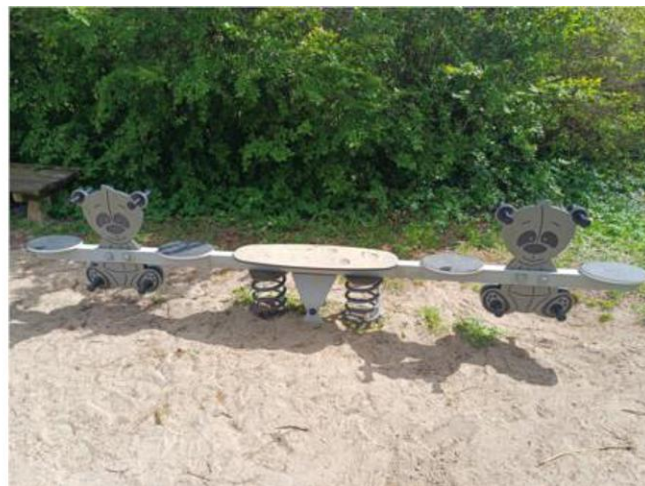
Navn: Vippe  
 Redskabsnr.: Legeplads 1 (Lille).4  
 Producent: Vinci Play  
 Fri faldhøjde:490 mm  
 Store børn  
 Unge

Risikovurdering: 5 - Ubetydelig

Beskrivelse	Viste komponenter er løse og bør derfor efterspændes. Rutinemæssig vedligehold bør bl.a. omfatte efterspænding af befæstelselementer. Rutinemæssig vedligeholdelse
Status	Åben
Bemærkninger	De to viste håndtag er lidt løse.
Tiltag	
Tiltagsbemærkninger

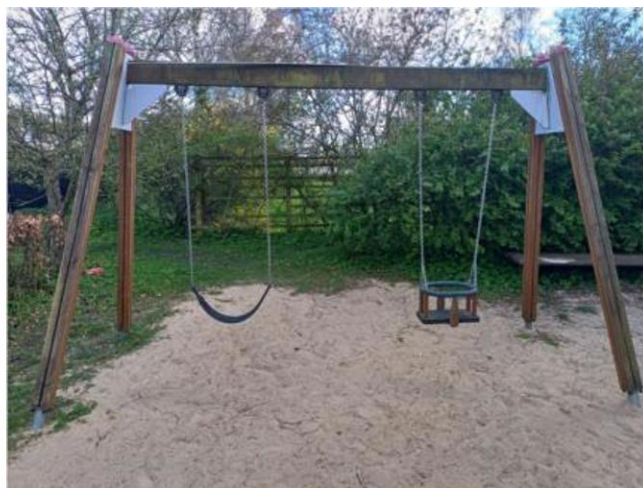
Navn: Gynges  
 Redskabsnr.: Legeplads 1 (Lille).2  
 Producent: Lappset  
 Installationsdato: jan. 01, 2002  
 Materiale: Stål/træ  
 Fri faldhøjde: 1.330 mm  
 Småbørn  
 Store børn  
 Unge

Anmærkning		Risikovurdering: 3 - Uønsket
Beskrivelse	En skruestrækker kan presses ind i viste trækomponenter som er i forfald. Korrigerende vedligeholdelse	
Status	Åben	
Bemærkninger	Der er konstateret råd i overliggeren. Bør udskiftes.	
Tiltag		
Tiltagsbemærkninger

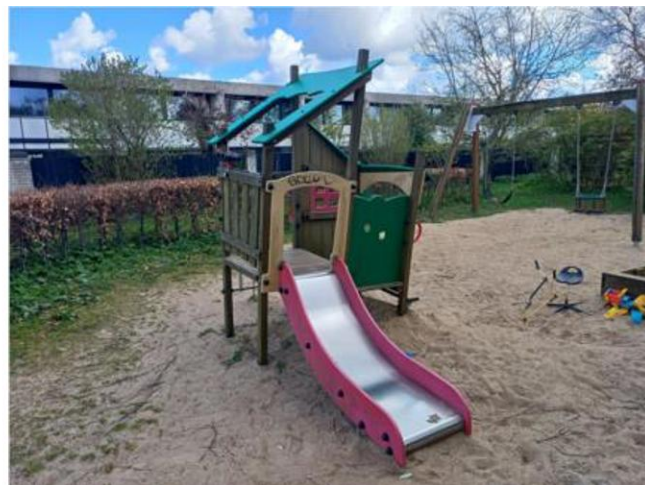
Risikovurdering: 4 - Lav

Beskrivelse	Der mangler dækhætte på redskabet. Korrigerende vedligeholdelse
Status	Åben
Bemærkninger	Der mangler en dækhætte så der er udstikende boltgevind.
Tiltag	
Tiltagsbemærkninger

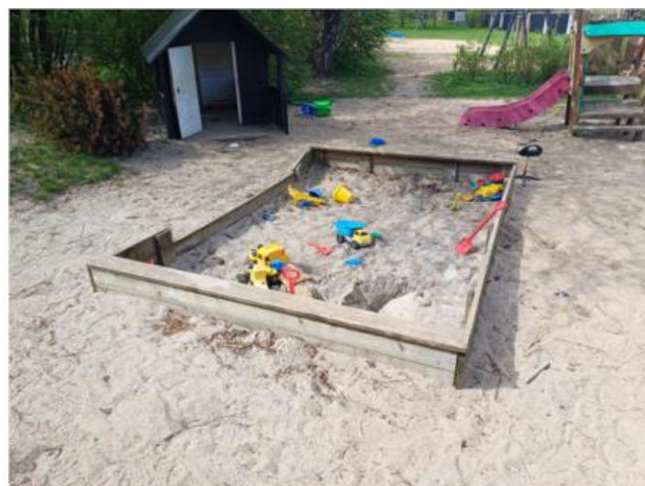
Navn: Sandkasse  
 Redskabsnr.: Legeplads 1 (Lille).4  
 Materiale: Træ  
 Småbørn  
 Store børn

Anmærkning		Risikovurdering: 4 - Lav
Beskrivelse	Viste komponenter er løse og bør derfor skrues fast igen. Rutinemæssig vedligehold bør bl.a. omfatte efterspænding af befæstelseselementer. Rutinemæssig vedligeholdelse	
Status	Åben	
Bemærkninger	Det viste bræt er løst.	
Tiltag		
Tiltagsbemærkninger

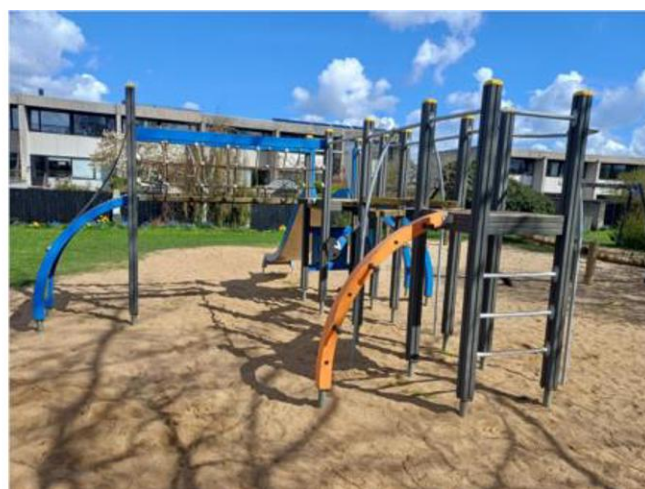
Navn: Klatrerredskab med rutsjebane  
 Redskabsnr.: Legeplads 2 (Stor).1  
 Producent: Lappset  
 Materiale: Stål/træ  
 Fri faldhøjde: 1.550 mm  
 Store børn  
 Unge

Risikovurdering: 4 - Lav

Beskrivelse	Viste metaldele viser tegn på rust. Metaldele skal være bestandige over for atmosfæriske påvirkninger og katodisk korrosion. EN1176 Del 1 Pkt. 4.1.4 Metaller
Status	Åben
Bemærkninger	Der er konstateret rust flere steder på stålet.
Tiltag	
Tiltagsbemærkninger

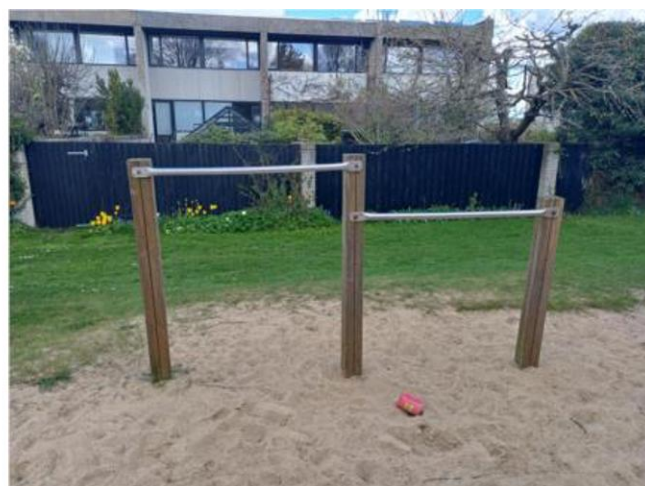
Navn: Kølbøttestativ  
 Redskabsnr.: Legeplads 2 (Stor).4  
 Producent: Lappset  
 Materiale: Stål/træ  
 Fri faldhøjde: 1.400 mm  
 Småbørn  
 Store børn  
 Unge

Anmærkning		Risikovurdering: 4 - Lav
Beskrivelse	Udstrækningen af faldunderlaget omkring legeredskabet er for lille. Faldunderlagets udstrækning skal her min. være 150cm. EN1176 Del 1 Pkt. 4.2.8.2.4 Stødområdets udstrækning samt Figur 17	
Status	Åben	
Bemærkninger	Her skal være 150cm .	
Tiltag		
Tiltagsbemærkninger

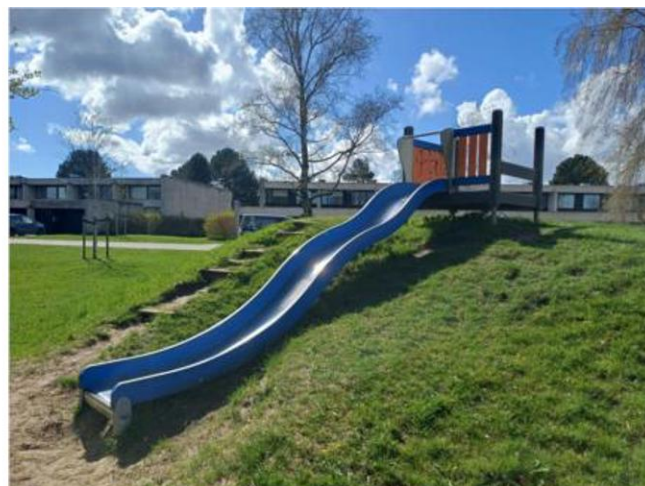
Navn: Rutsjebane på bakke  
 Redskabsnr.: Legeplads 2 (Stor).2  
 Producent: Lappset  
 Materiale: Stål/træ  
 Fri faldhøjde: 1.000 mm  
 Småbørn  
 Store børn  
 Unge

Anmærkning		Risikovurdering: 3 - Uønsket
Beskrivelse	Viste komponenter er løse og bør derfor efterspændes. Rutinemæssig vedligehold bør bl.a. omfatte efterspænding af befæstelselementer. Rutinemæssig vedligeholdelse	
Status	Åben	
Bemærkninger	Sideafskærmningen er løs og bør efterspændes.	
Tiltag		
Tiltagsbemærkninger

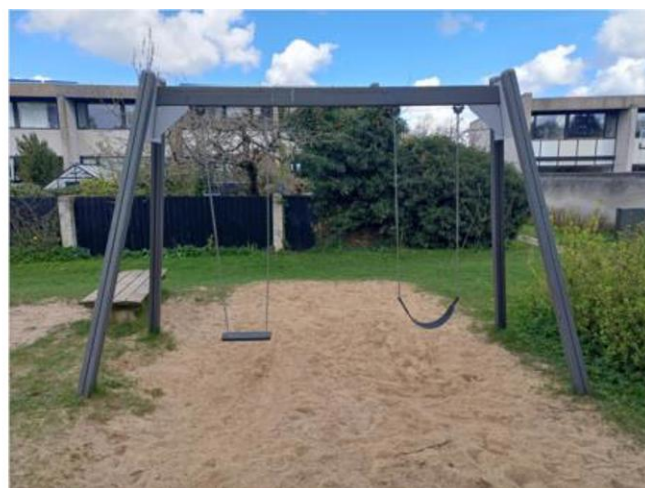
Navn: Gyngestativ  
 Redskabsnr.: Legeplads 2 (Stor).5  
 Producent: Lappset  
 Fri faldhøjde: 1.500 mm  
 Store børn  
 Unge

Anmærkning	Risikovurdering: 4 - Lav
Beskrivelse	Viste komponenter er løse og bør derfor skrues fast igen. Rutinemæssig vedligehold bør bl.a. omfatte efterspænding af befæstelselementer. Rutinemæssig vedligeholdelse
Status	Åben
Bemærkninger	Aluskinnen mangler 2 skruer.
Tiltag	
Tiltagsbemærkninger
